**Chiesa Parrocchiale della Consolata, Punta Ala - 1961**  
**Walter Di Salvo e Francesco Piemontese, architetti**

**OPERE DI MANUTENZIONE STRAORDINARIA**

**18 marzo 2024**

## Opere di manutenzione straordinaria della Chiesa della Consolata a Punta Ala

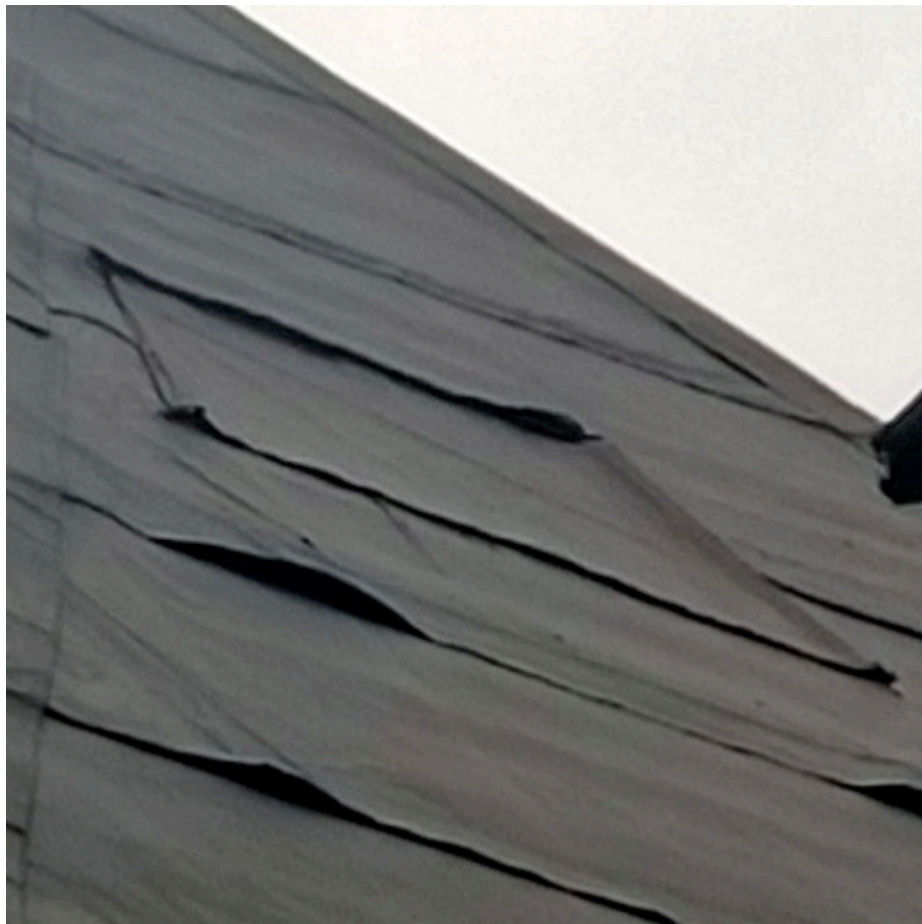
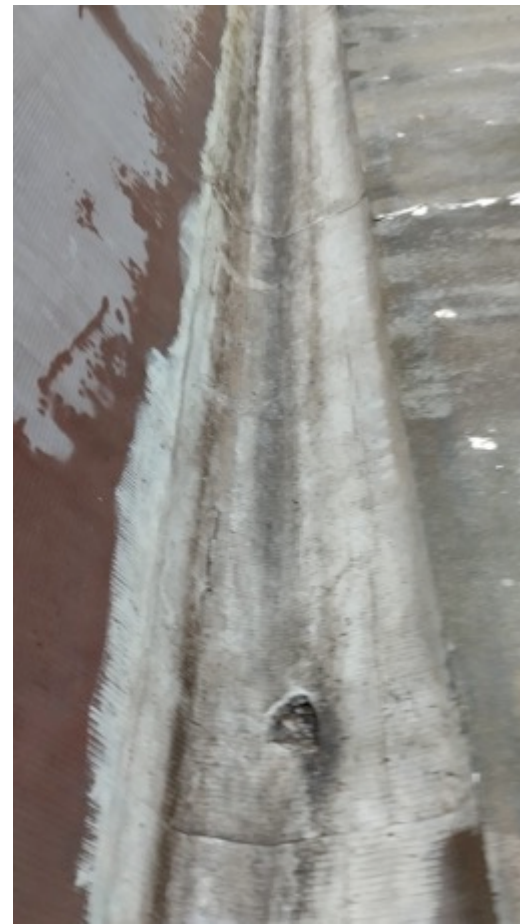
Stato di fatto prima dei lavori eseguiti in data 11.12.2023

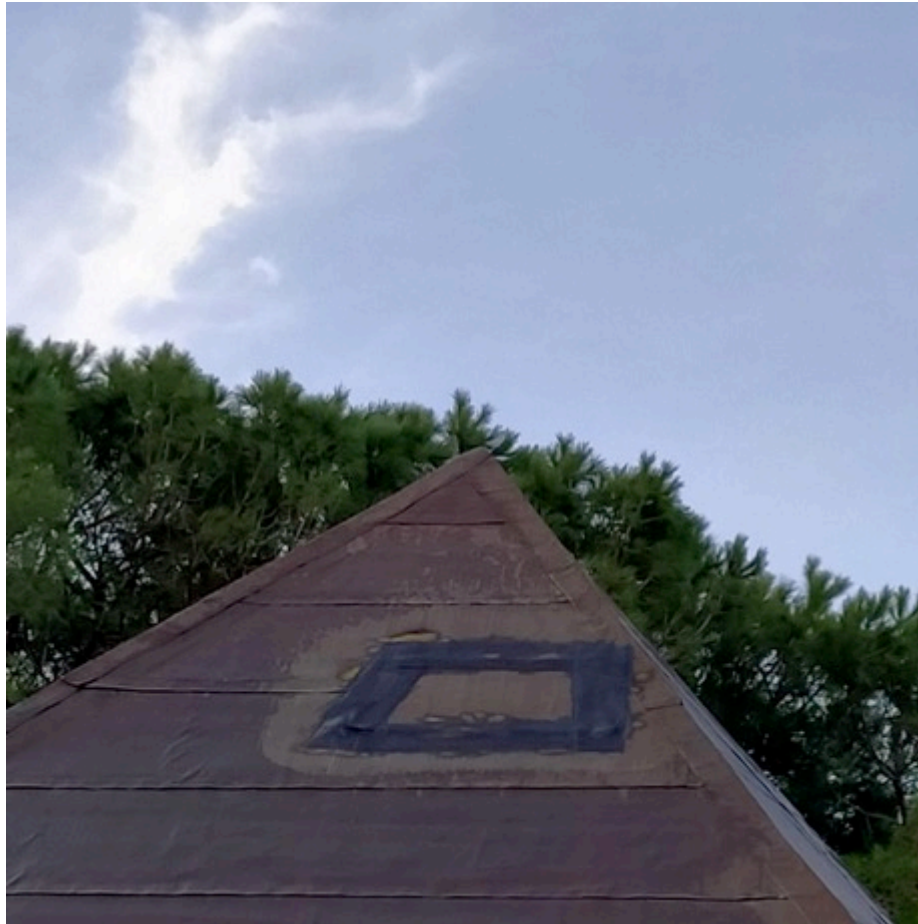
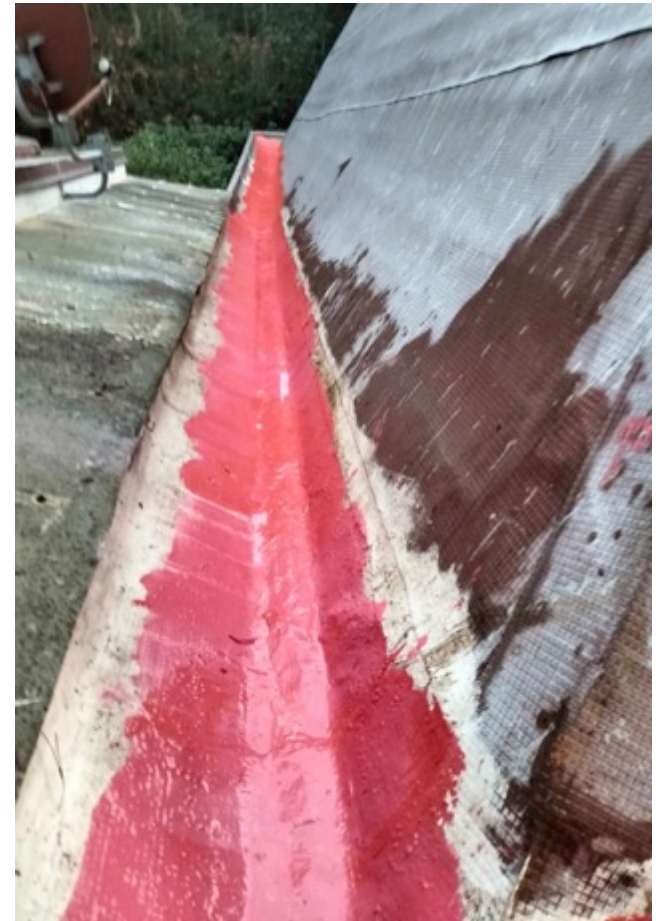
Riparazione eseguite sulla copertura con in data 11.12.2023, compreso di pulizia delle gronde e la pulizia dei pluviali

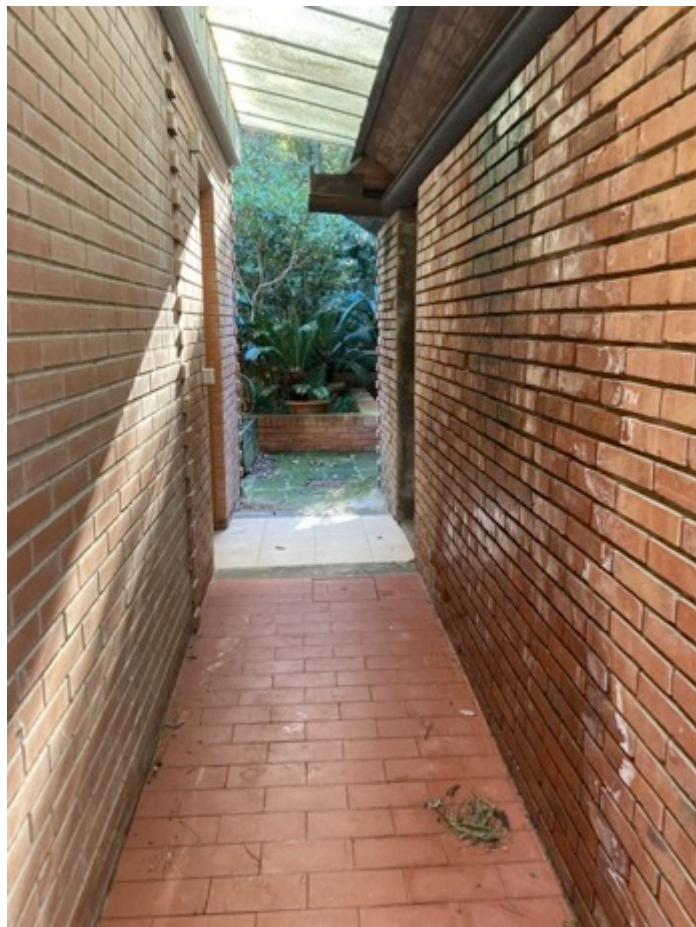
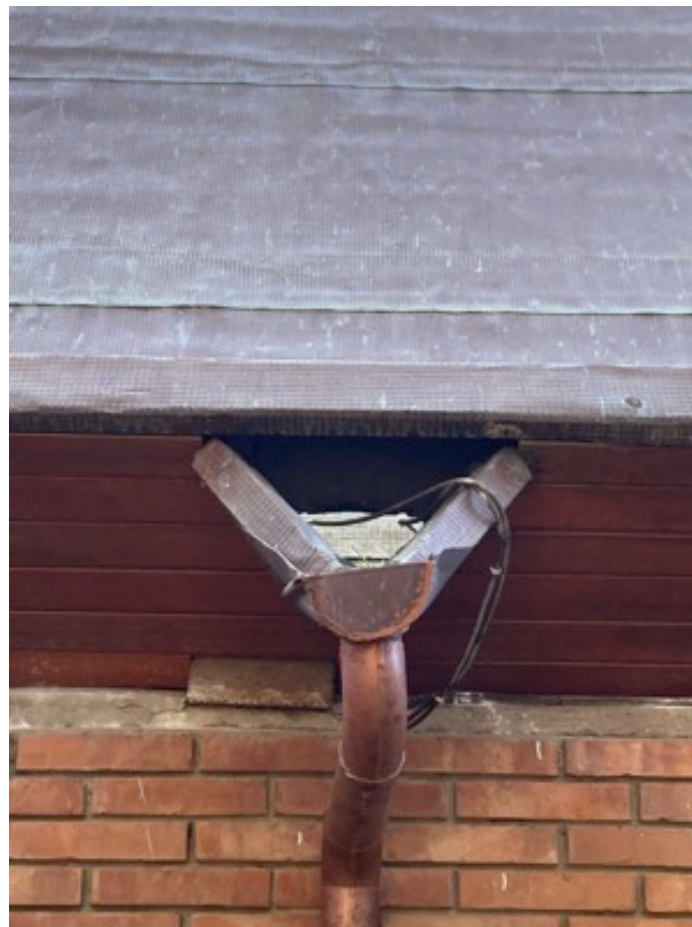
Perdita lungo il muro della sacrestia prima degli interventi eseguiti in data 11.12.2023

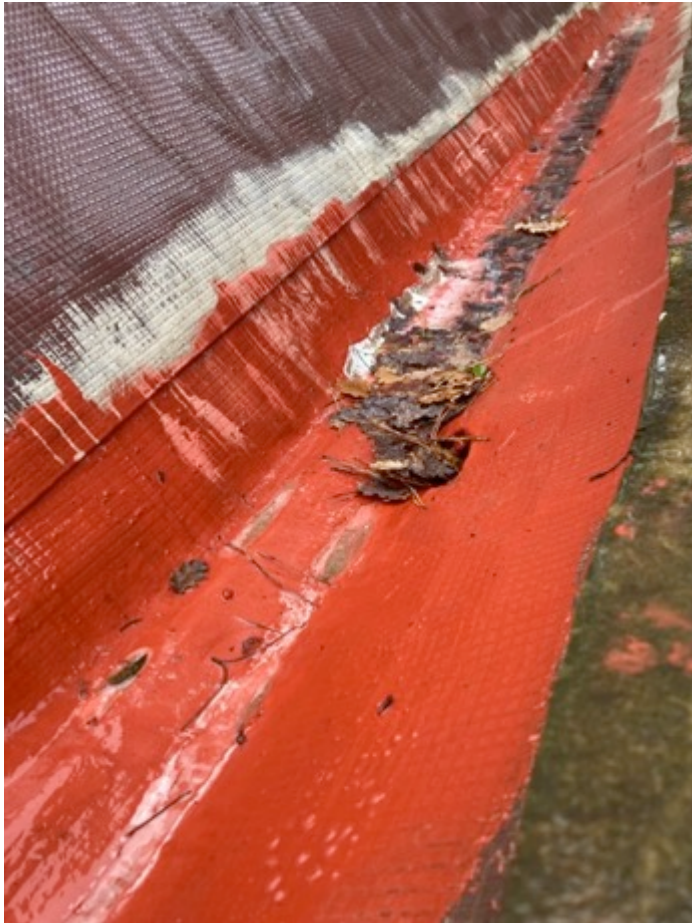
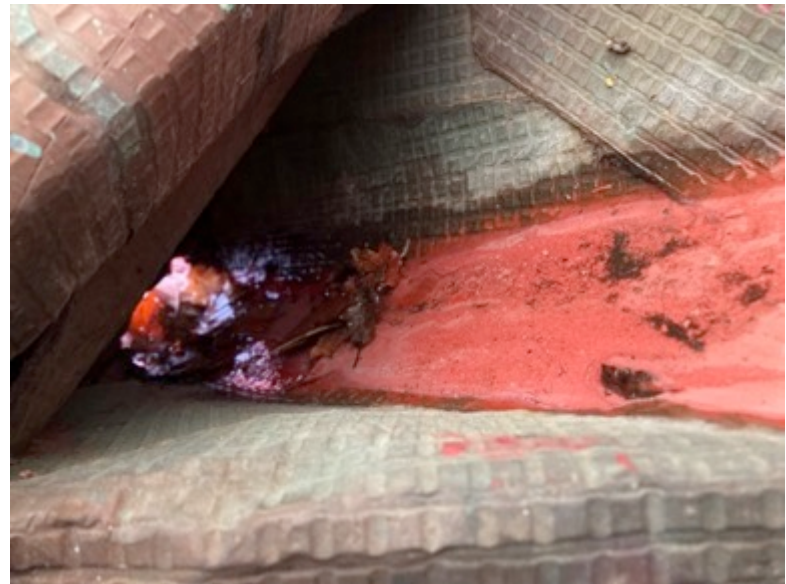
Verifica riparazione eseguite sulla copertura in data 11.12.2023.

Si notano ancora evidenti fessurazione della rivestimento pre-esistente, che non sono state risolte dalla guaina liquida spalmata con l'intervento del 11.12.2023.

I risultati dei primi interventi sono stati inutili, nei periodi di pioggia in Chiesa si formano ancora notevoli pozze d'acqua e la copertura interna in legno presenta considerevoli macchie di umidità. Per questo riteniamo che gli interventi sulla copertura debbano riguardare la revisione dell'intero manto di rivestimento in guaina e rame.

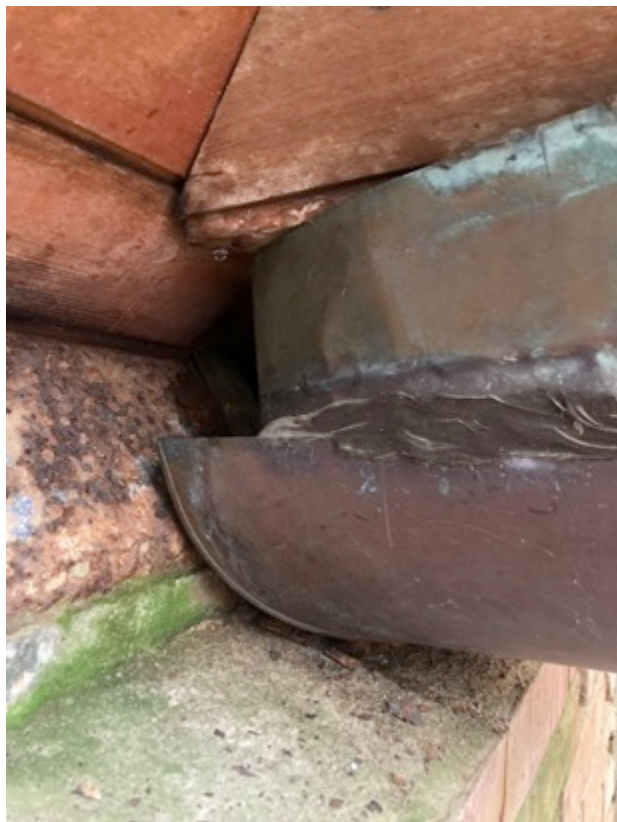
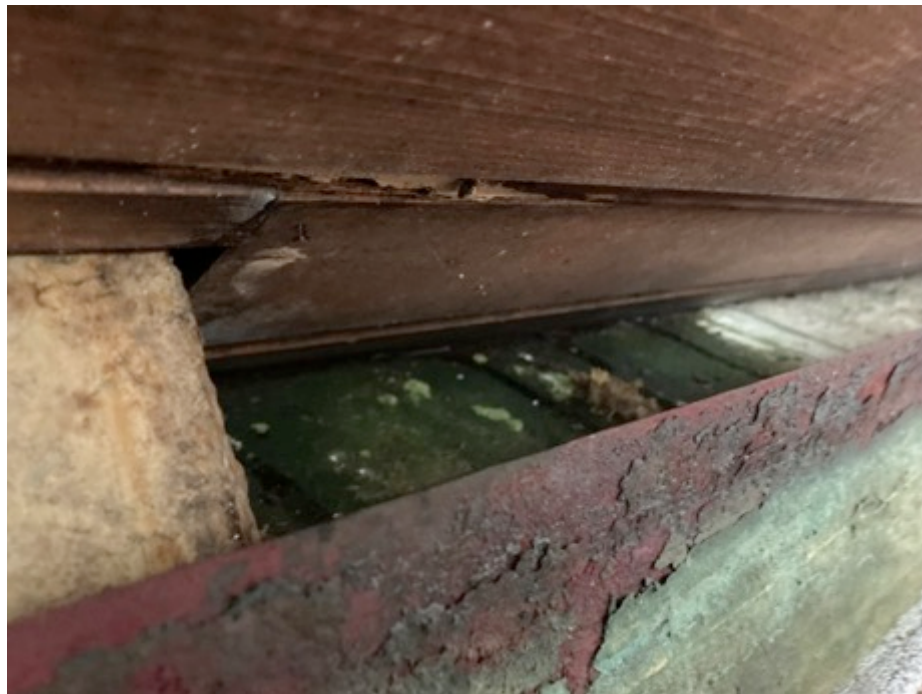
Verifica della perdita lungo il muro della sacrestia dopo gli interventi eseguiti in data 11.12.2023.

Gli interventi eseguiti nella gronda hanno solo in parte ridotto la perdita di acqua lungo il muro della Sacrestia.

Restano ancora fessurazioni importanti nella gronda che fanno percolare l'acqua lungo il muro in mattoni esterno e lungo il muro interno della Sacrestia. Confronta anche immagini successive.

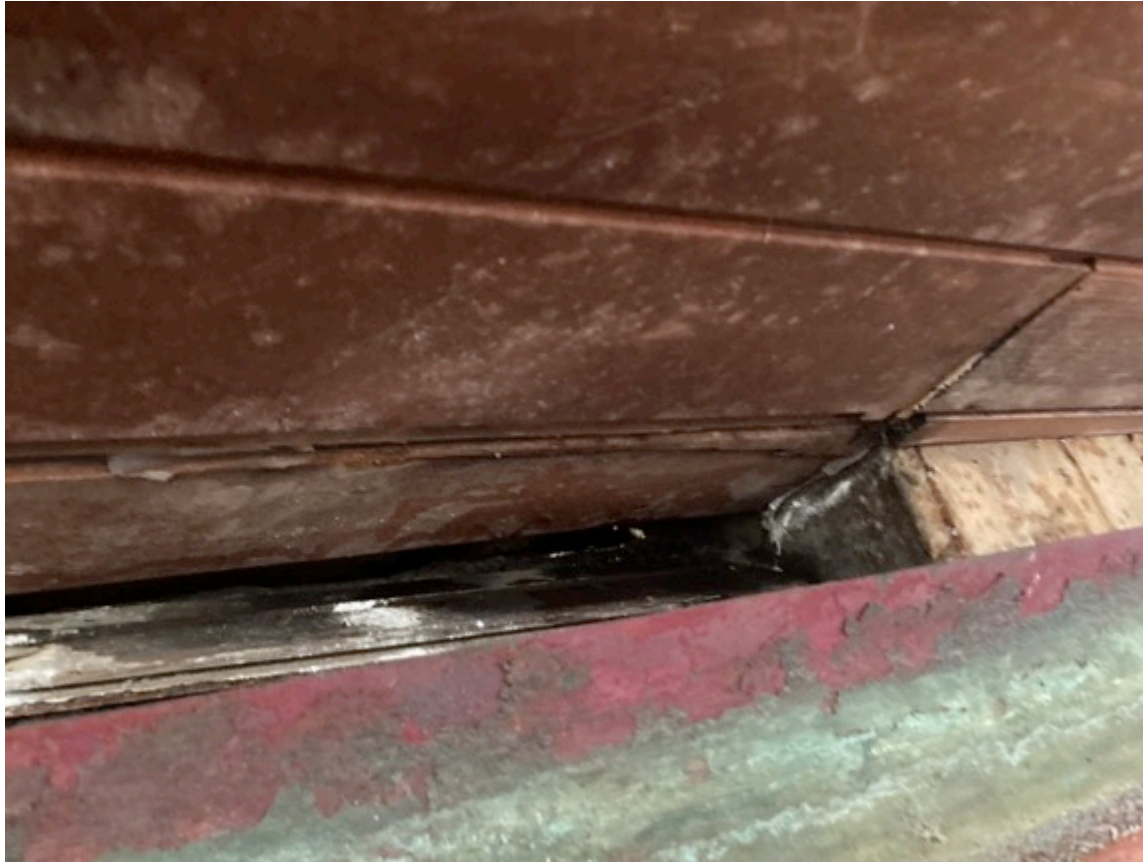
Verifica della perdita lungo il muro della Sacrestia dopo gli interventi eseguiti in data 11.12.2023

Si nota ancora la presenza di acqua lungo la gronda, in corrispondenza della Sacrestia.  
Il legno di gronda è marcio e dovrà essere sostituito.

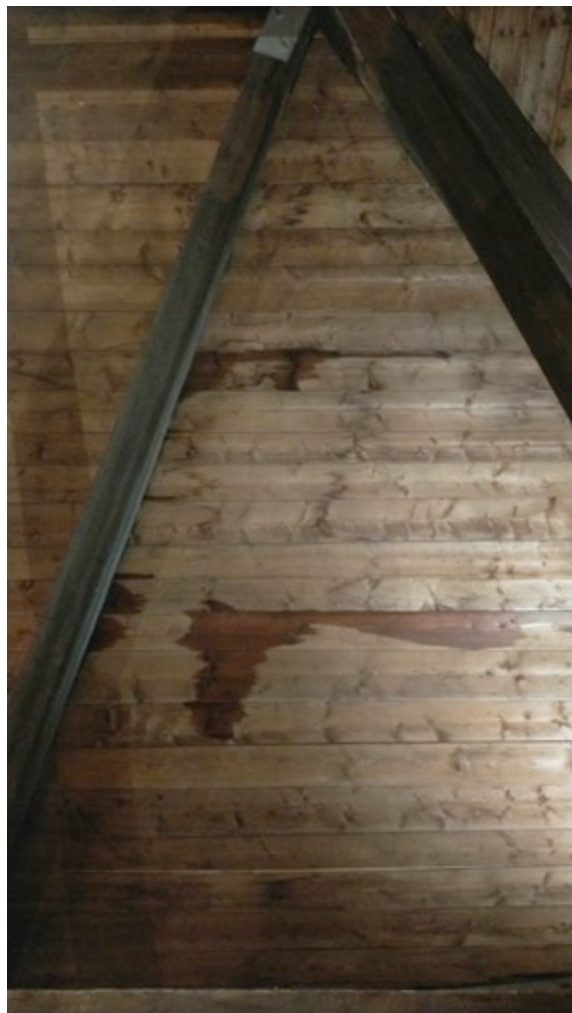
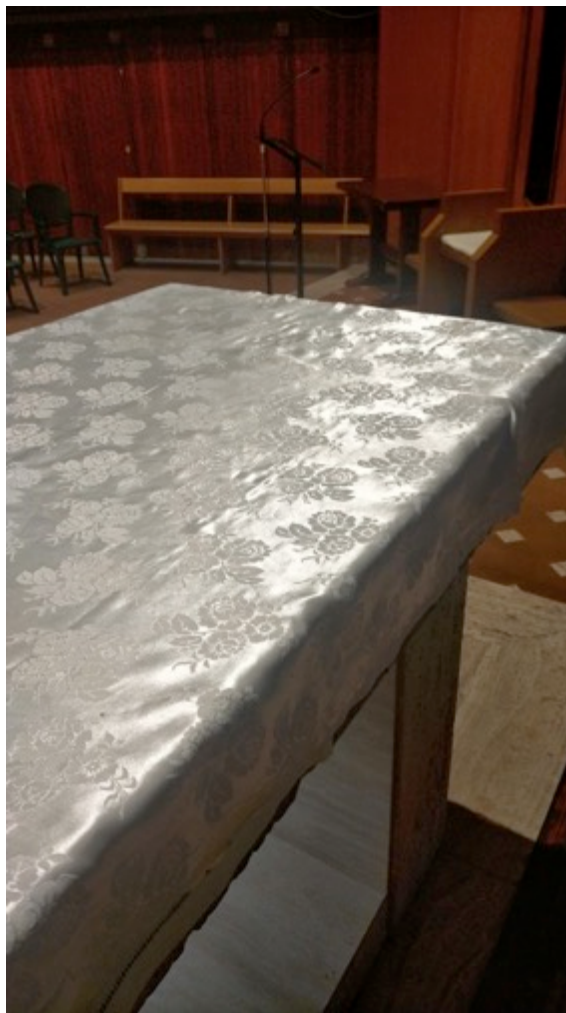
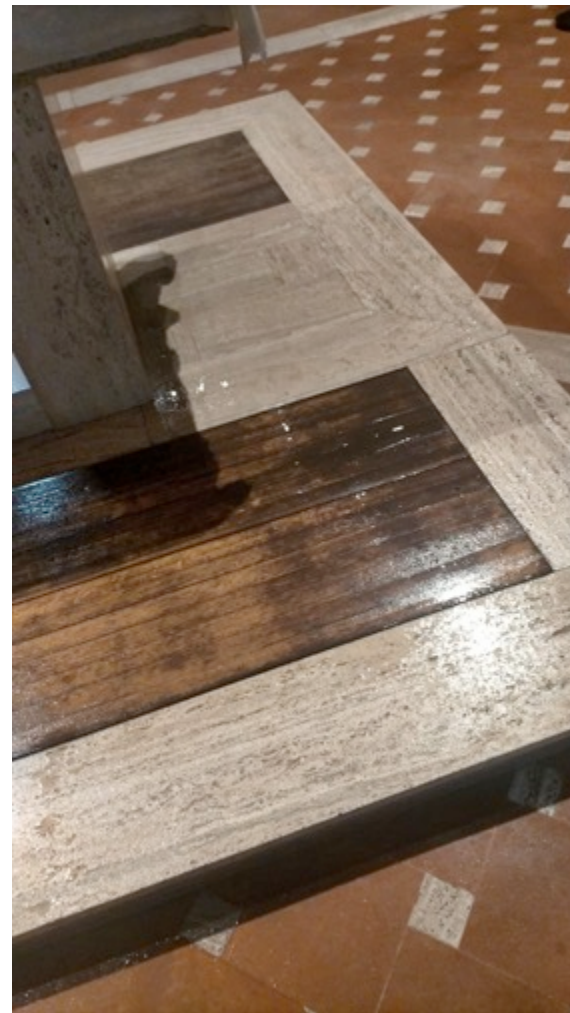
Verifica della perdita lungo il muro della Sacrestia dopo gli interventi eseguiti in data 11.12.2023

Si notano ancora perdite di acqua piovana nell'intradosso della copertura in legno in corrispondenza dell'altare.

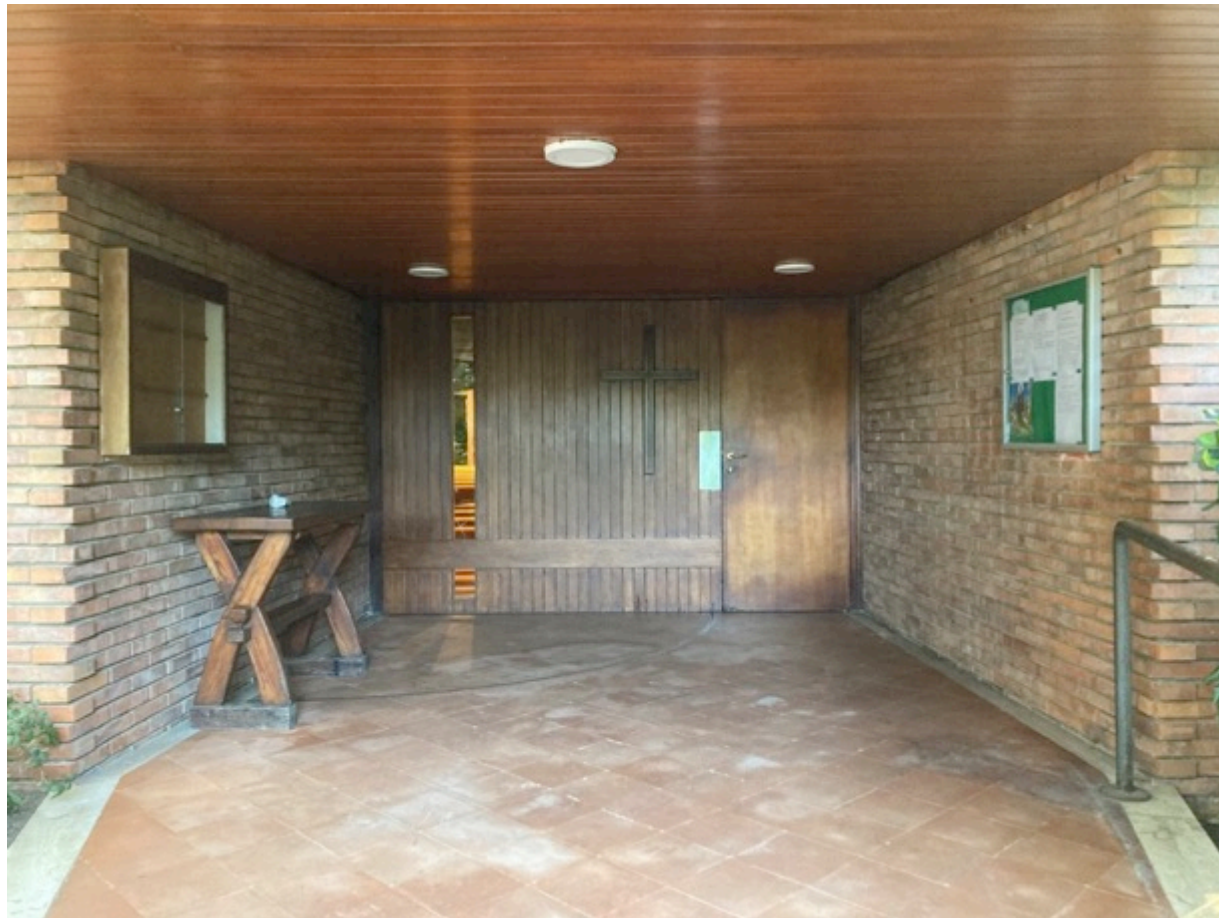
**2.a) Portone d'ingresso:** il portone d'ingresso era stato progettato per essere movimentato lungo un binario. Questa possibilità di movimentazione ora non esiste più. Per poterlo aprire e chiudere facilmente, senza danneggiarlo ulteriormente, è necessario ripristinare il binario e inserire una cerniera/ruota che faciliti l'apertura.

Portone di ingresso alla chiesa – ripristino del binario e del meccanismo a pavimento per garantirne lo scorrimento

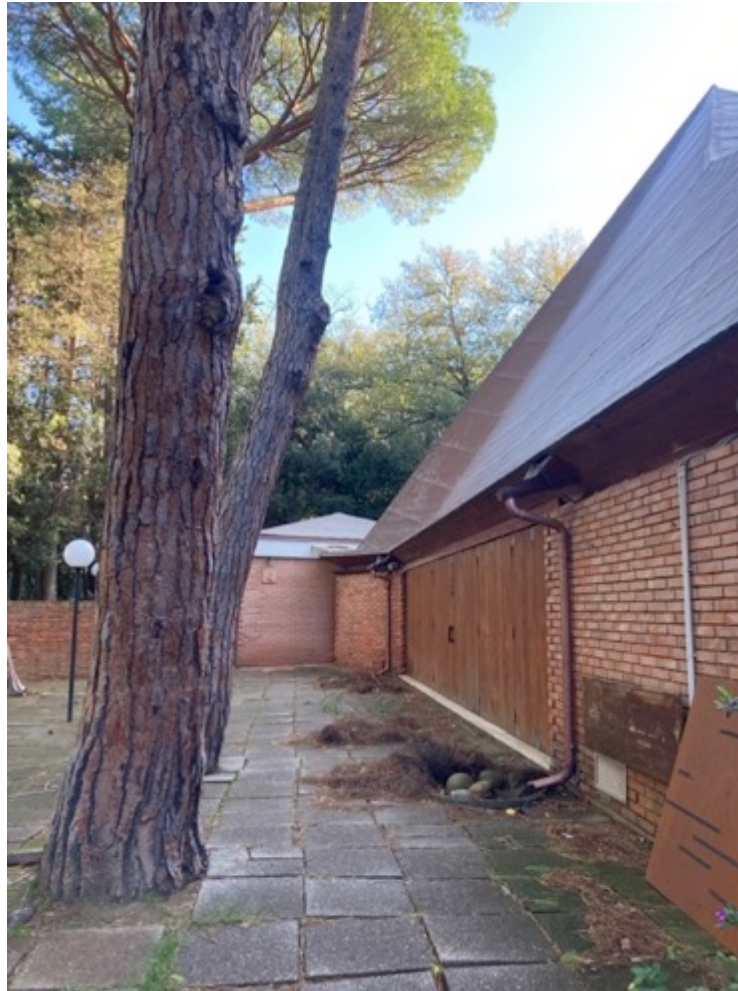
**2.b) Portone laterale scorrevole:** abbiamo provato a movimentare i dodici (12) pannelli che costituiscono il portone laterale della chiesa. Abbiamo verificato alcuni problemi, in particolare: difficoltà di scorrimento dei pannelli che richiedono una revisione/sostituzione del binario superiore e inferiore, dei perni di scorrimento, sostituzione delle piane in pietra. Inoltre vi è difficoltà di chiusura del portone che richiede la sostituzione di alcuni meccanismi in ottone, restauro delle doghe di cui sono costituiti i pannelli, pulizia e verniciatura dei pannelli in legno interna ed esterna.

Portone scorrevole laterale in legno – manutenzione e sostituzione dei meccanismi metallici di chiusura, restauro degli elementi lignei.

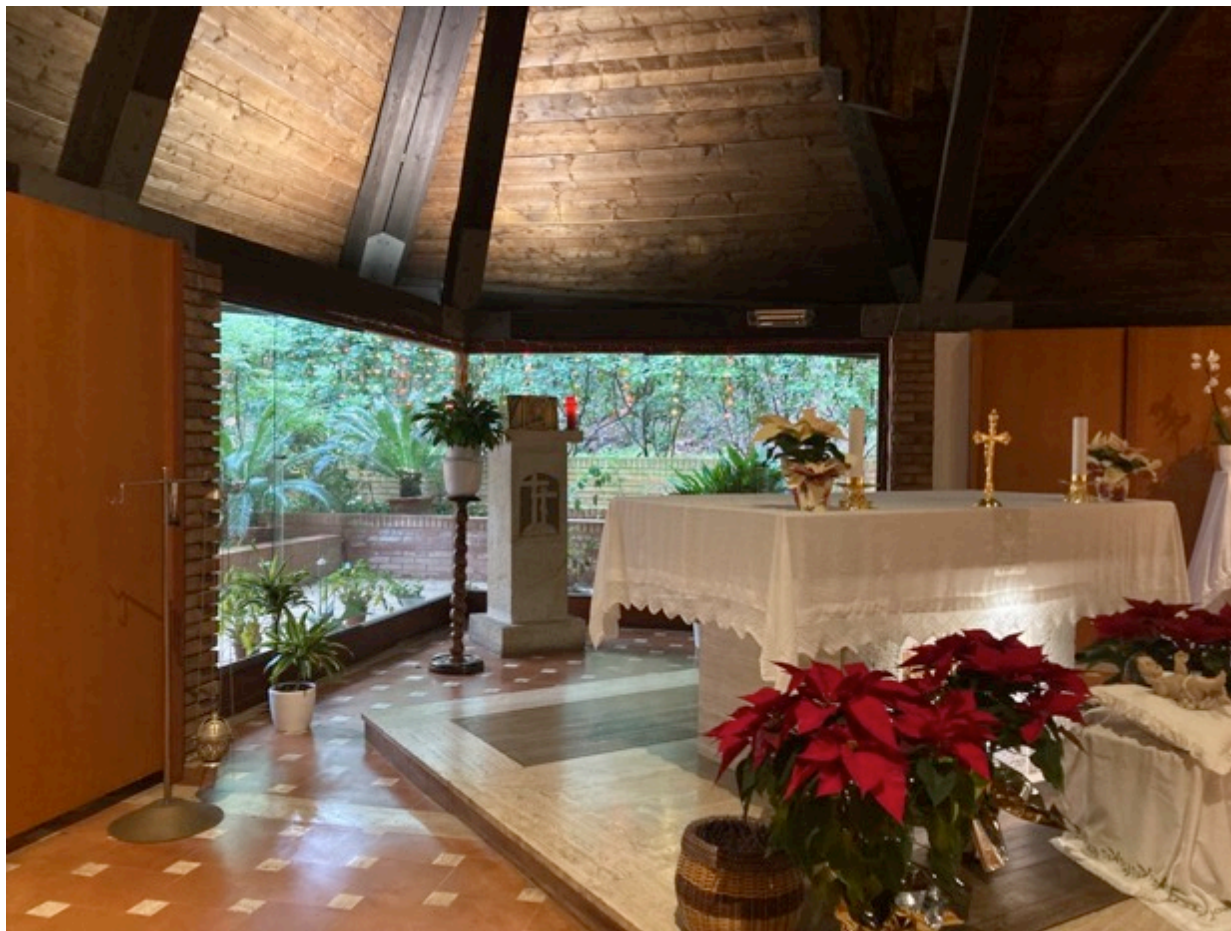
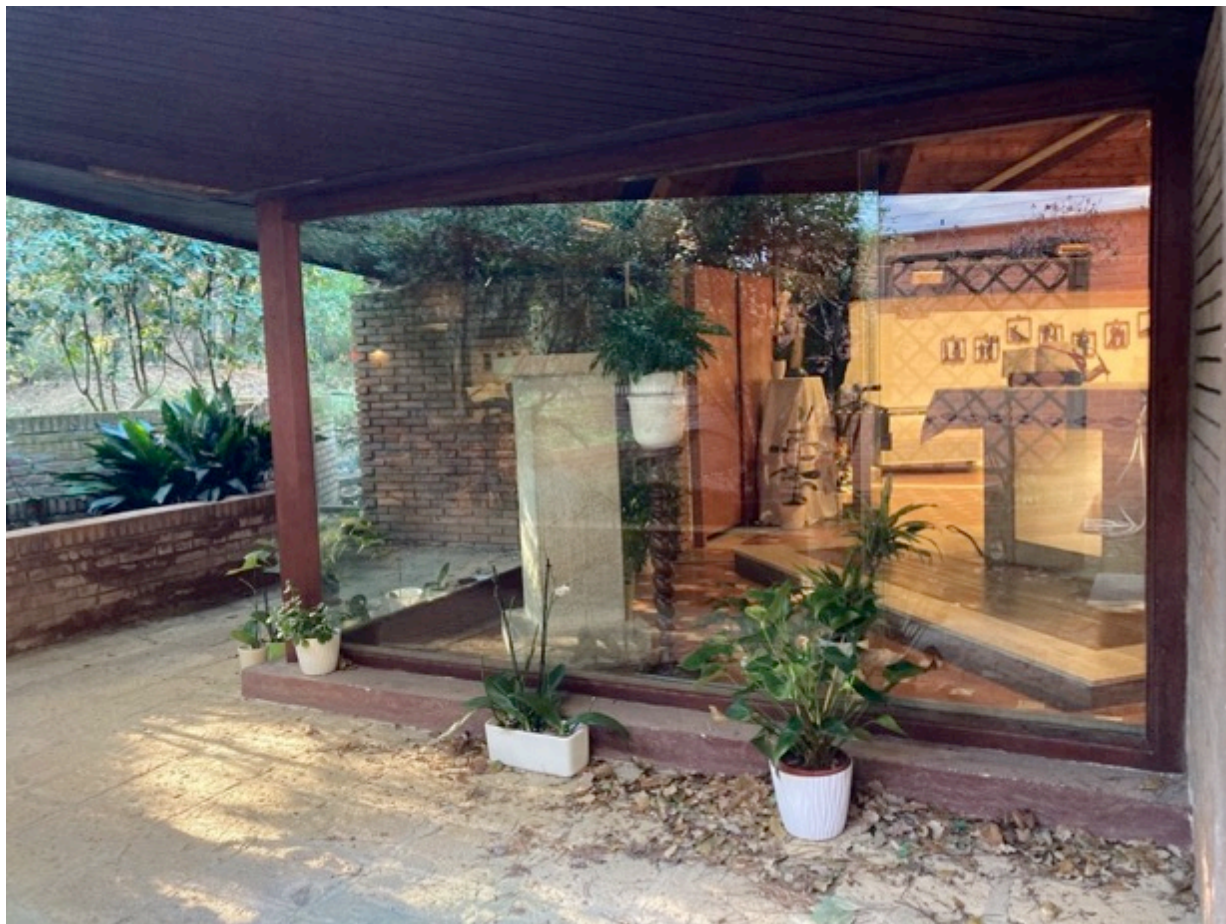
2) Opere di manutenzione dei manufatti in legno e vetro  
Vetrare e serramento in legno dietro l'altare.

**2.c) Vetrate dietro l'altare:** il vetro esistente ha i bordi frastagliati e la cornice in legno è molto rovinata. Pensiamo si possa proporre la sostituzione del solo vetro, ampliandone semplicemente l'apertura per migliorare la ventilazione della chiesa nel periodo estivo e la manutenzione con trattamenti idonei del serramento in legno.

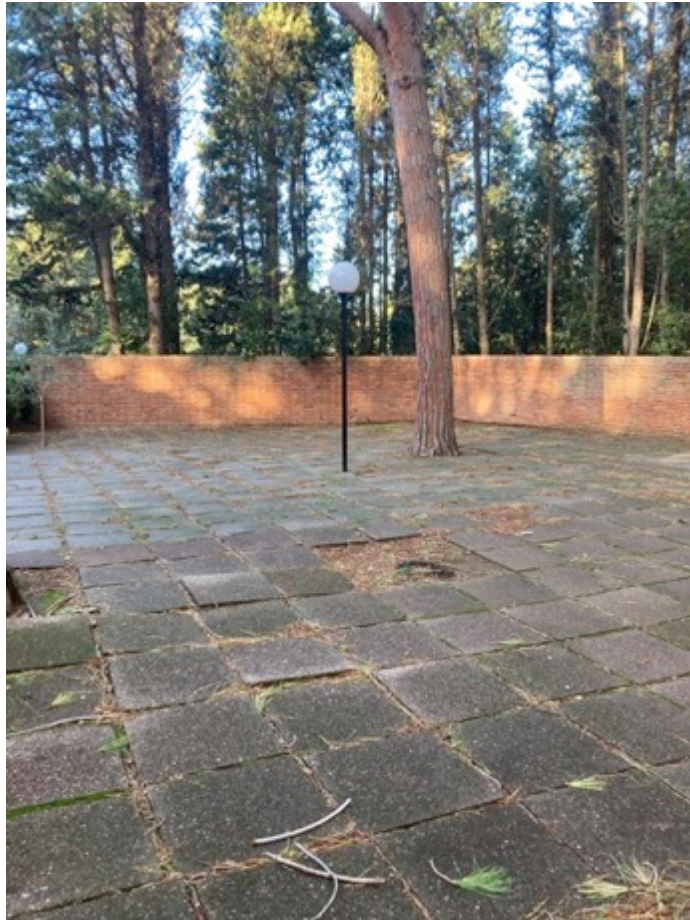
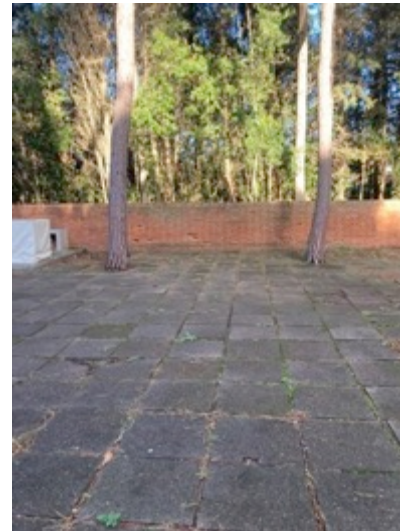
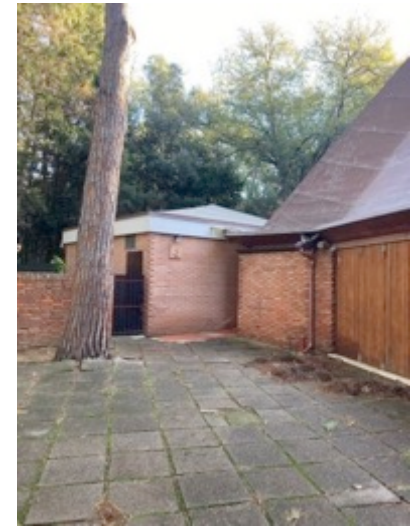
**3.b) Rifacimento del piano di calpestio del patio esterno,** i cui quadrotti di cemento sono dissestati, spesso rotti e mossi dalle radici dei pini.

Sostituzione della pavimentazione attuale in quadrotte di cemento per garantire un piano regolare di camminamento
